Maßarbeit bei Sturm und Regen

Der Boden hält stand: Die neuen Schleusentore sind eingebaut

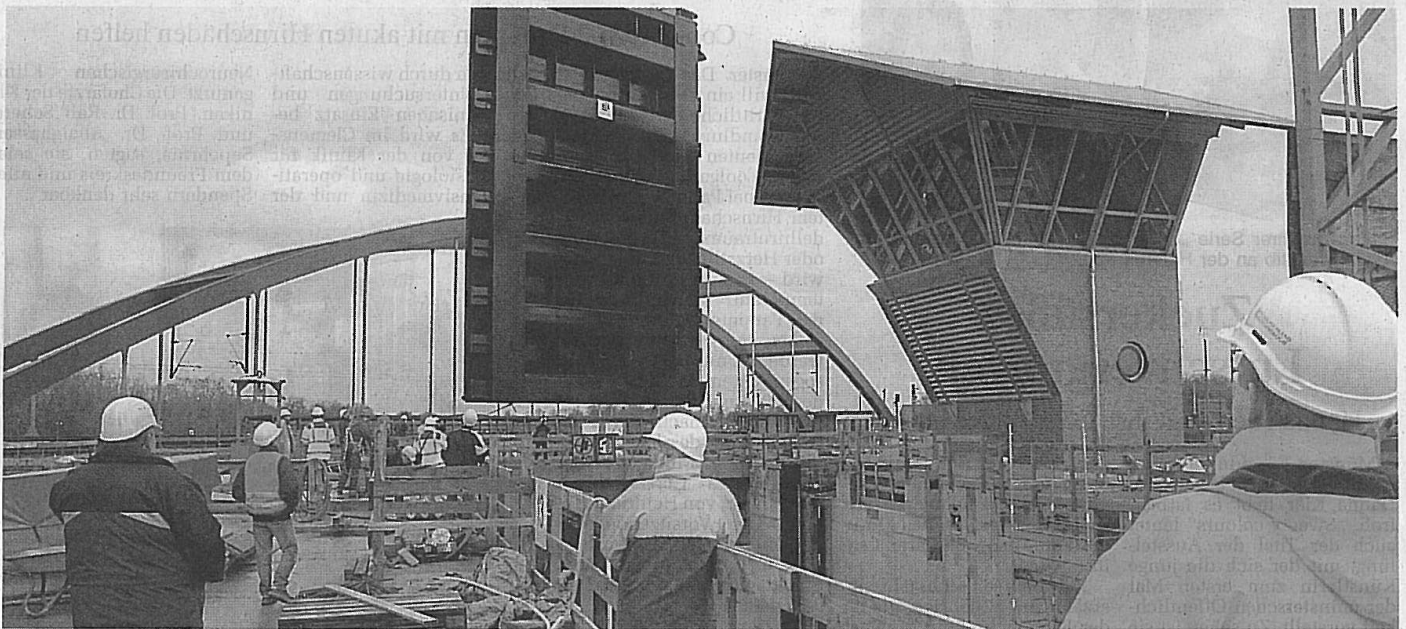
Ein schwerer Brocken am Haken: Die pro Stück rund 52 Tonnen schweren Flügel des neuen Schleusentores wurden mit zwei Kränen eingehoben.

„Für uns ist das Routine“, erklärte Friedrich Hasieber, Vertreter der Firma Hittmayr, die den Einbau übernahm. Wichtig sei nur die Koordination zwischen den Kranführern und den Männern, die das Anheben kontrollieren. Um auf Nummer sicher zu gehen, standen direkt zwei Kräne bereit: Der Hauptkran konnte rund 800 Tonnen he-

ben, während die kleinere Maschine mit „nur“ 120 Tonnen als Unterstützung und zum kontrollierten Anheben und Aufrichten der Torflügel eingesetzt wurde.

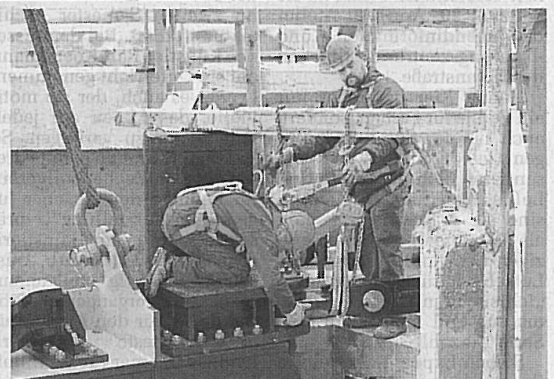
Millimeterarbeit war angesagt, damit die Sicherungsbolzen auch durch die vorgesehenen Löcher passten.

Beim Einbau der Tore in die Lager gab es keine Probleme – es war nur Millimeterarbeit. Während die Flügel auf dem Boden auf ein Kugellager aufgesetzt werden mussten, hatten die Arbeiter am oberen Befestigungspunkt alle Hände voll zu tun, die Löcher zum Durchtreiben des Sicherungsbolzens übereinanderzubringen. Immer wieder musste das Tor mittels einer hydraulischen Presse leicht angehoben werden, damit auch Zwischenringe eingebaut werden konnten.

Am Ende Erleichterung: Mit einer Presse wurde der Sicherungsbolzen eingetrieben. Doch noch ist das Tor funktionslos – es müssen noch hydraulische Pressen eingebaut werden, die die Flügel öffnen.
